# Afwegingskader

## Asbestveilig erfgoed

Afwegingskader voor het verwijderen van  
asbestmaterialen in beschermd onroerend erfgoed

Agentschap  
Onroerend  
Erfgoed

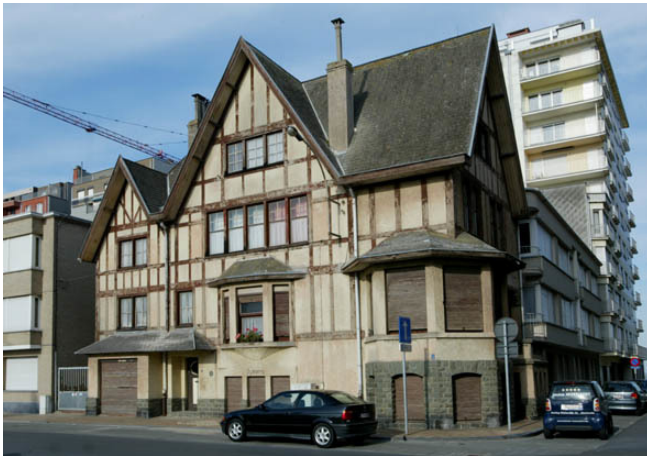
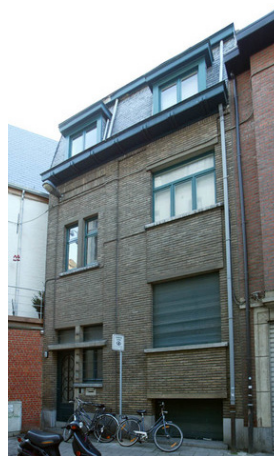
Kunstleien werden regelmatig toegepast in woningen van het Interbellum

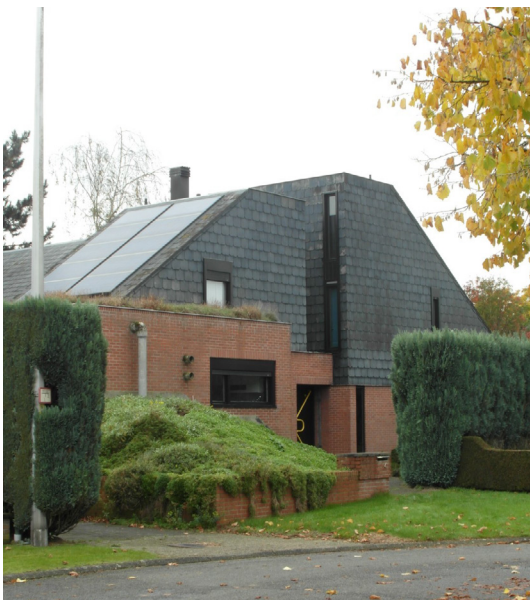
In deze woning van 1980 in brutalistische stijl zijn kunstleien toegepast voor dak en gevelpartijen.

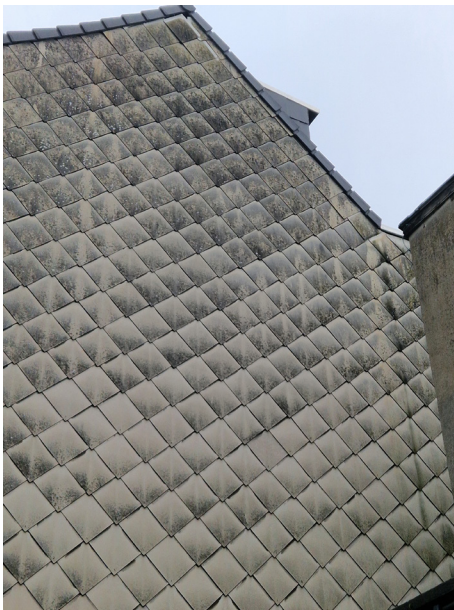
Wachtgevels werden in het verleden vaak voorzien van gevelleien in asbestcement.

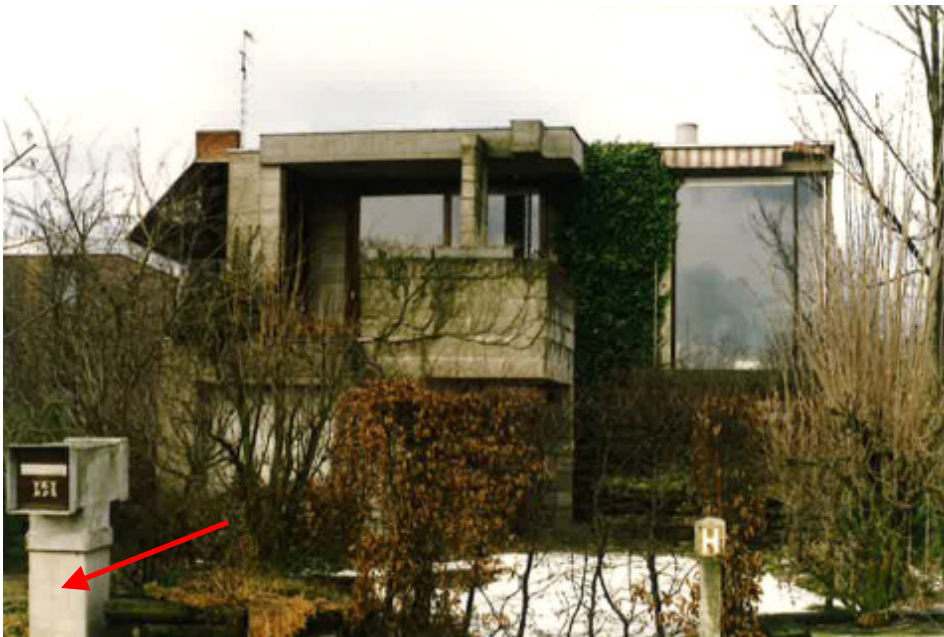
De (ondertussen verdwenen) brievenbus is samen met dit huis in de jaren 1970 ontworpen. Ze bestaat uit een samenstel van standaard panelen in asbestcement.

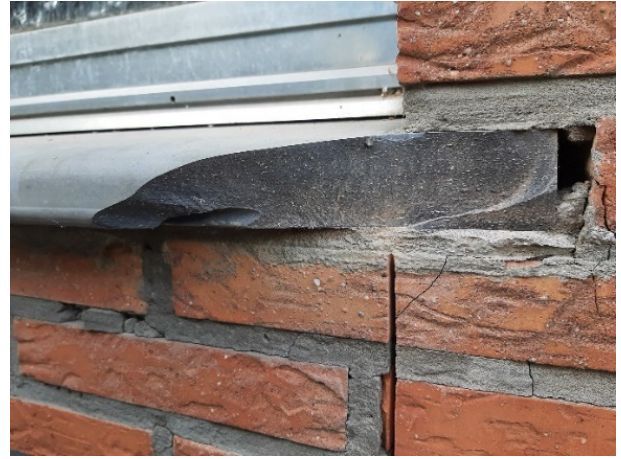
Vensterbank in asbestverdacht materiaal

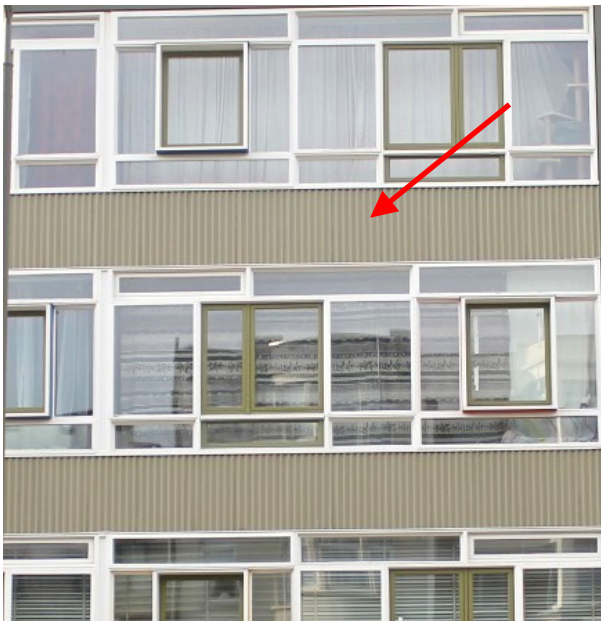
Geribde panelen in asbestverdachte vezelcement in een appartementsgebouw van eind jaren 1950 naar ontwerp van Hubert Semal.

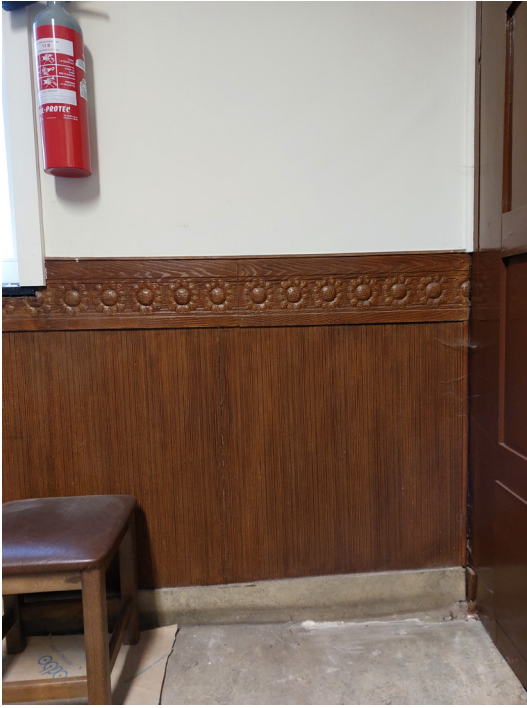
Asbestverdachte sierpaneel in houtimitatie in een kerkinterieur

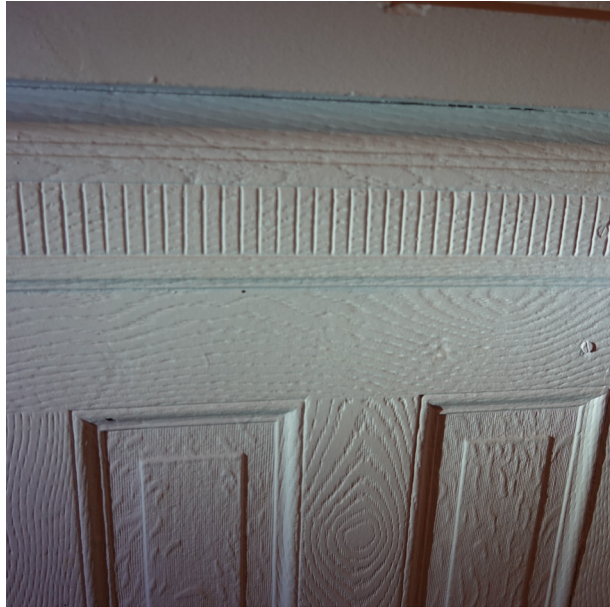
Asbestverdacht sierpaneel met houtimitatie in een kasteel

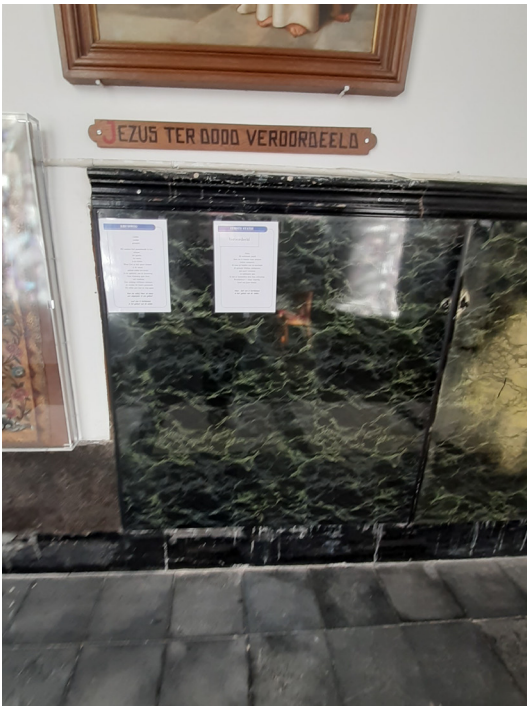
Asbestverdacht sierpaneel met marmerimitatie in een kerkinterieur

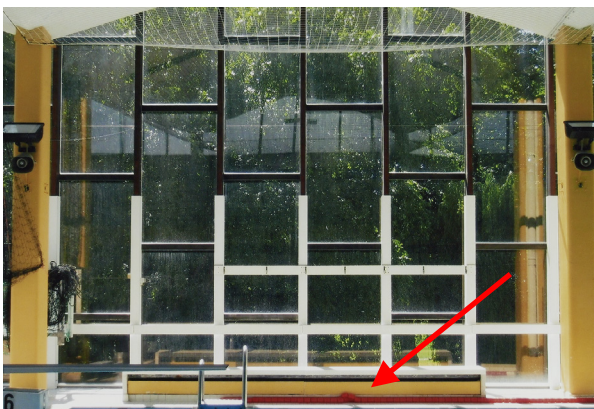
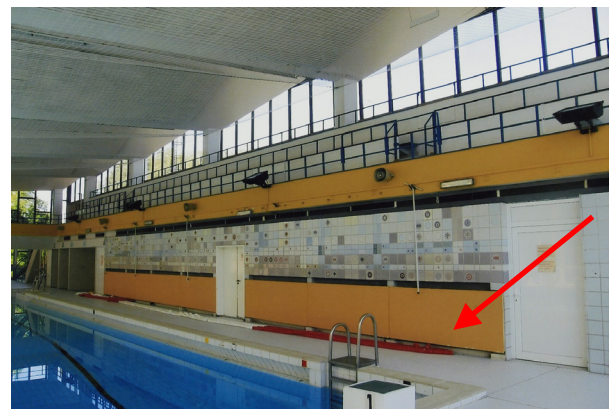
De platen van de zitbanken en voor de verwarmingselementen waren asbesthoudend. Kortrijk, zwembad Magdalena (vóór renovatie)

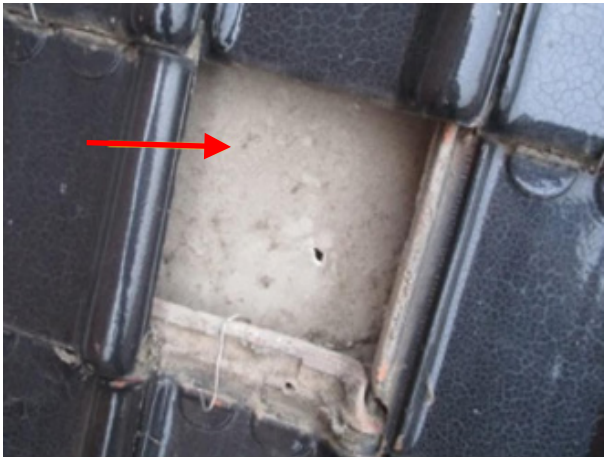
Onderdakplaat in “Menuiserite” Bron: OVAM

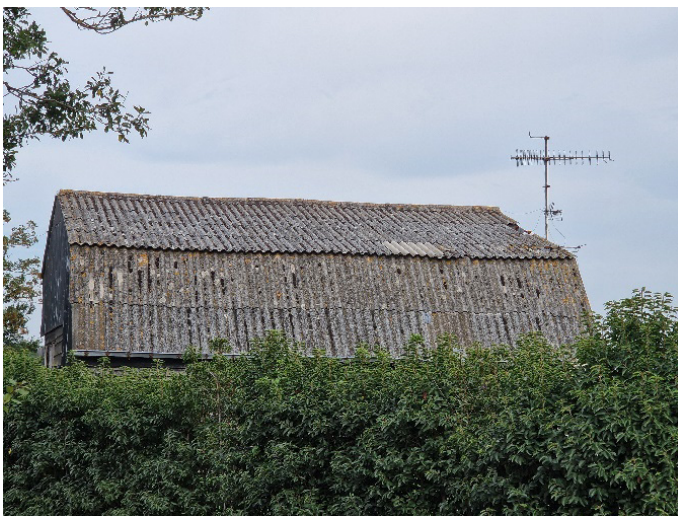
Golfplaten in asbestcement op een schuurtje in de Uitkerkse polder

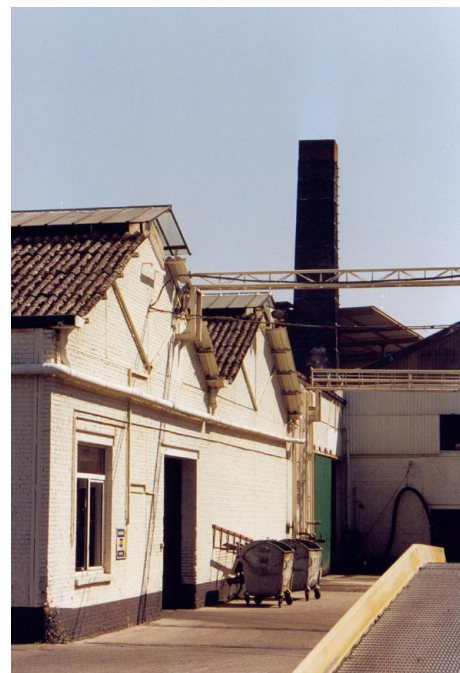
Golfplaten in asbestcement op bedrijfsgebouwen in Vilvoorde

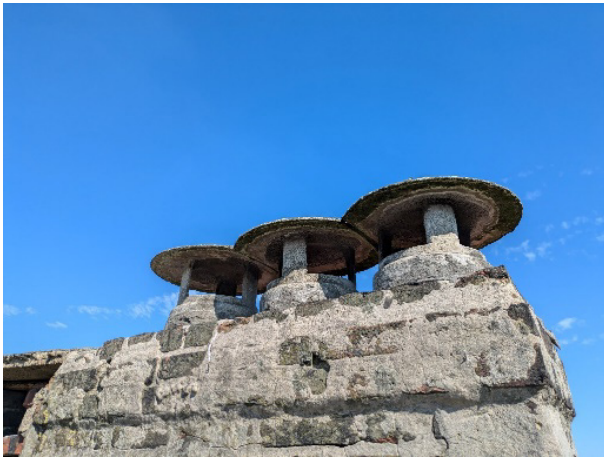
Schouwpijpjes in asbestcement

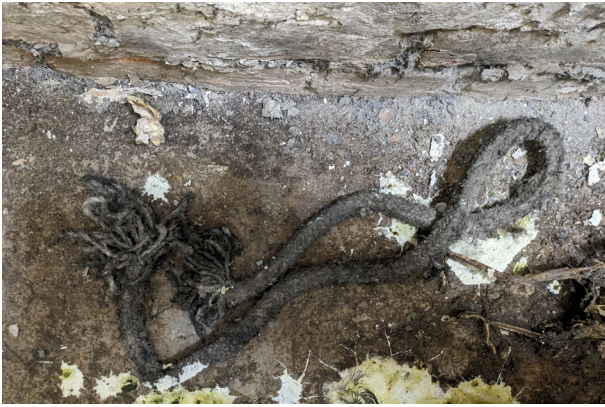
Asbestverdacht koord voor de afdichting van een schouwpijp.

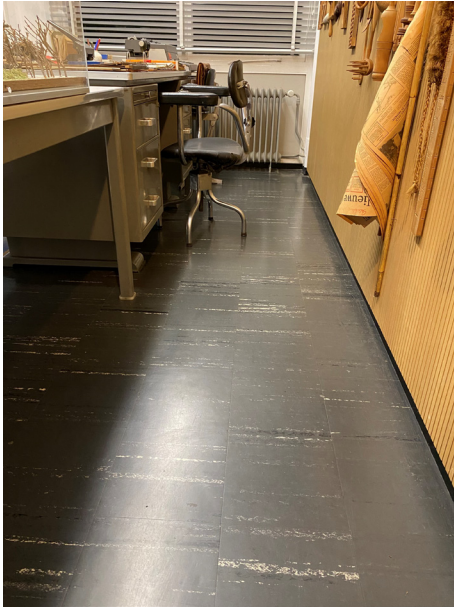
Asbestvinyltegelvloer in het atelier van Renaat Braem.

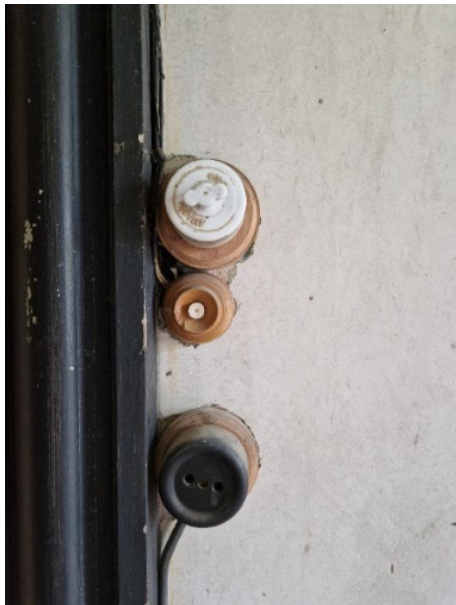
Lichtschakelaars, deurbellen en stopcontacten in bakeliet bevatten meestal geen asbest, maar het is mogelijk. Kasteel van Heers.

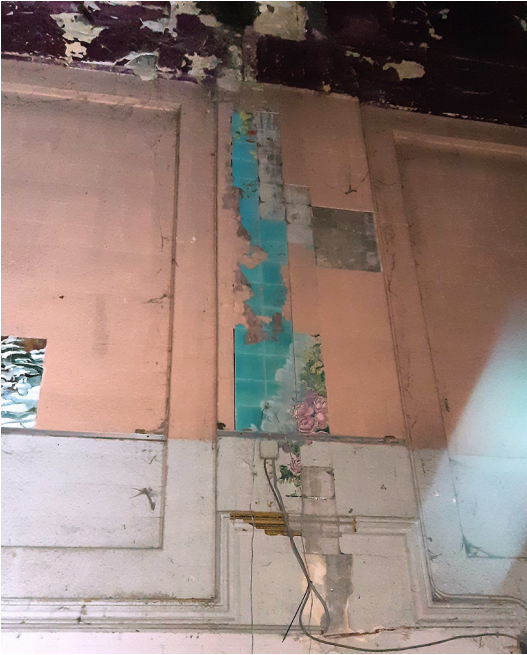
In danszaal Bristol was het volledige interieur oorspronkelijk gedecoreerd met acht kamerhoge tegeltafels van de befaamde keramiek-producent Maison Helman uit Sint-Agatha-Berchem. Naderhand is een coating aangebracht, die asbesthoudend is.

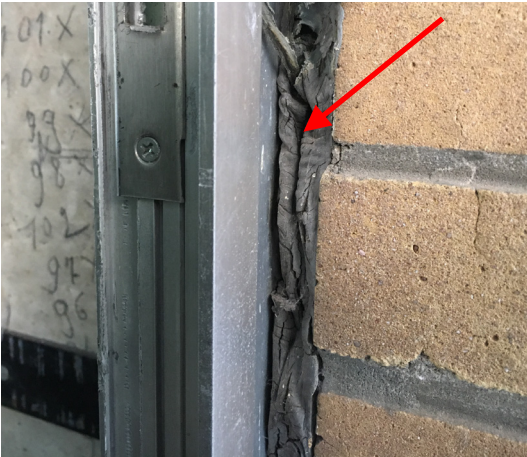
Asbesthoudende mastiek.

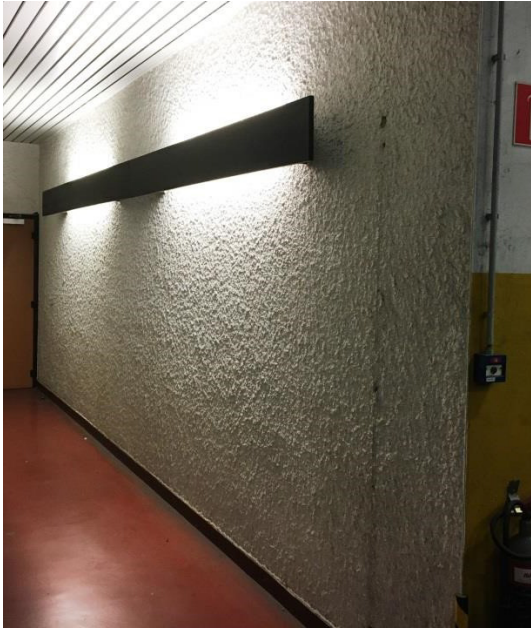
Asbesthoudende sierpleister.

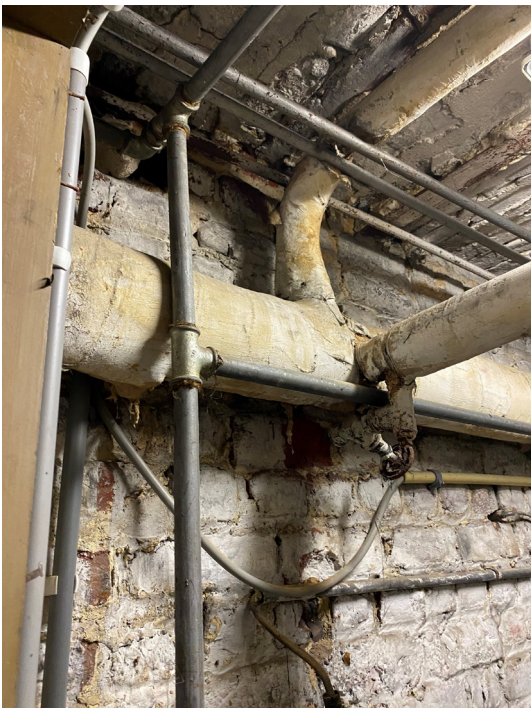
Asbestverdachte isolatie rond het buiswerk in een vroeg-20ste-eeuwse burgerwoning.

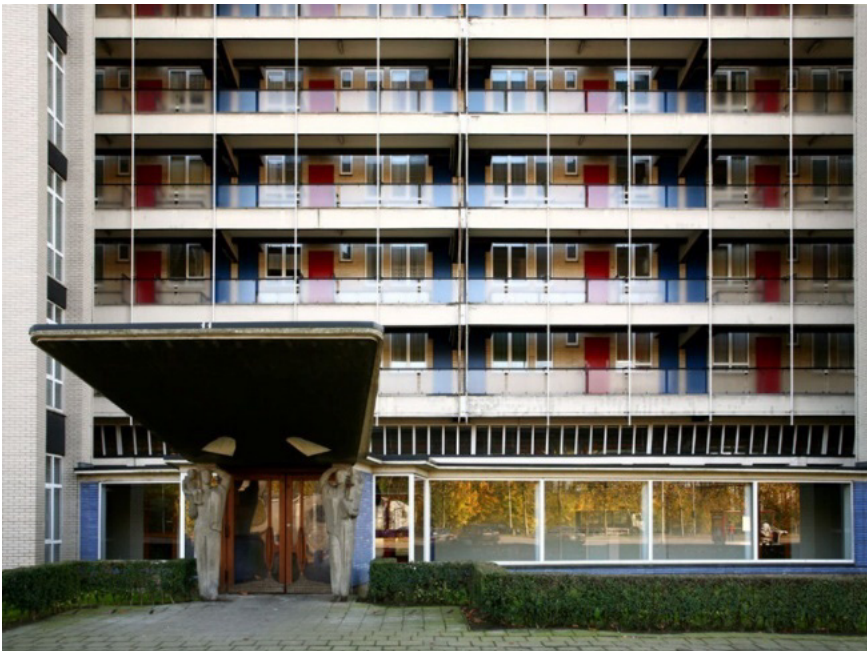
De blauwe en rode platen in Glasal dragen bij tot de architecturale waarde. Ze zijn typerend voor appartementsgebouwen uit de jaren 1960. Het zijn erfgoedelementen die door hun vormgeving, positionering en kleurstelling bepalend zijn voor dit appartementsgebouw naar ontwerp van Renaat Braem.

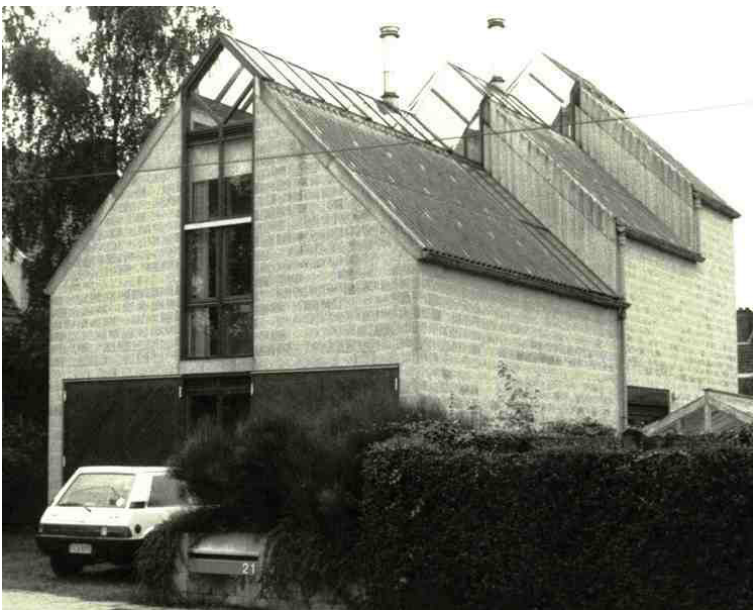
Het golfplaten dak in asbestcement draagt bij tot de architecturale erfgoedwaarde. Het maakt deel uit van het ontwerp van architect Lou Jansen van 1979 en is typerend voor zijn architectuurprojecten.

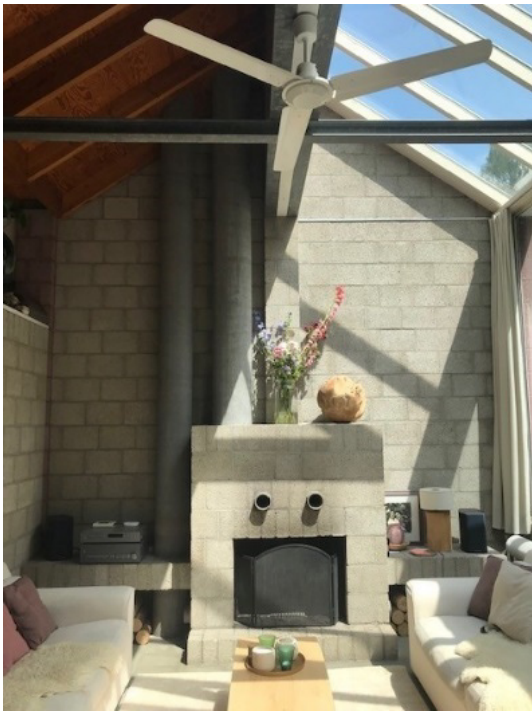
De schouwkanalen in asbestcement dragen bij tot de architecturale waarde. Ze maken deel uit van het architectuurconcept van Jo Crepain uit de jaren 1970.

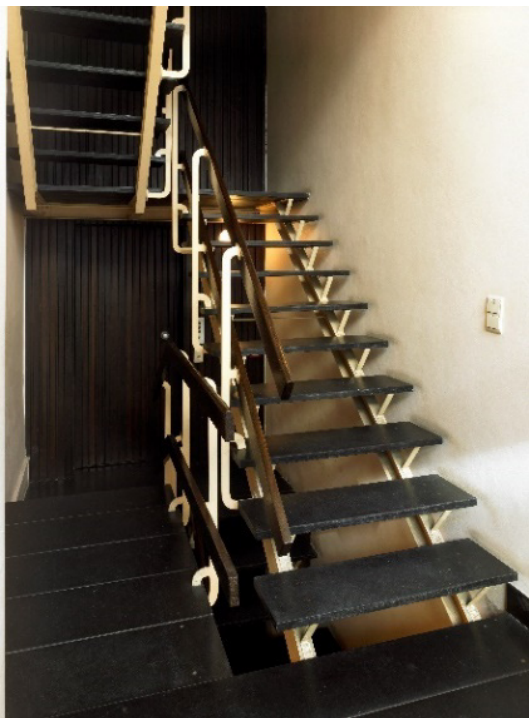
De traptreden in asbestcement dragen bij tot de architecturale waarde. Ze maken deel uit van de ontworpen trap die mee vorm en structuur geeft aan de inrichting van het appartementsgebouw in Antwerpen. Het werd gebouwd in opdracht van de Etablissements Gebroeders De Vel, officieel verdeler van Eternit, naar een ontwerp door de architect Renaat Braem uit 1959.

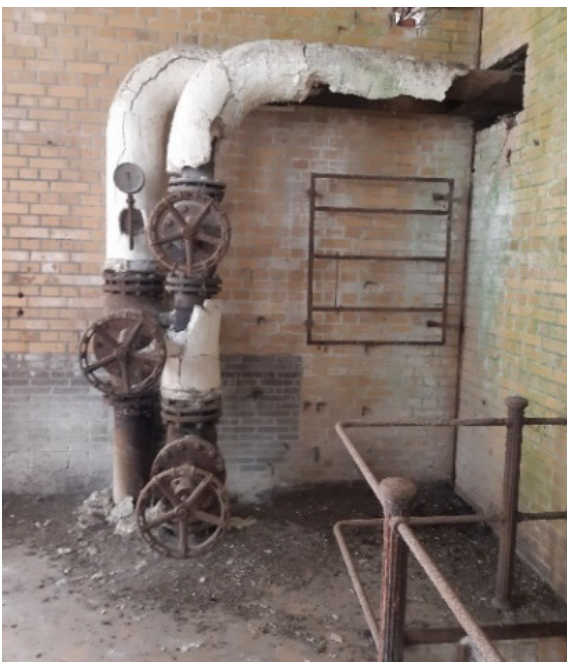
De Steenbakkerij Cobricam N.V. in Brecht is beschermd omwille van de industrieel-archeologische waarde. Ze omvat verschillende waardevolle installaties, waaronder twee oliegestookte Lancashire-stoomketels en twee Duplex stoomgedreven voedingwaterpompen. De leidingisolatie in asbestverdacht materiaal draagt bij tot de industrieel-archeologische waarde. De isolatie verduidelijkt de werking van de installatie omdat ze aangeeft hoe het warme circuit verliep. Steenbakkerij Cobricam N.V. | Inventaris Onroerend Erfgoed

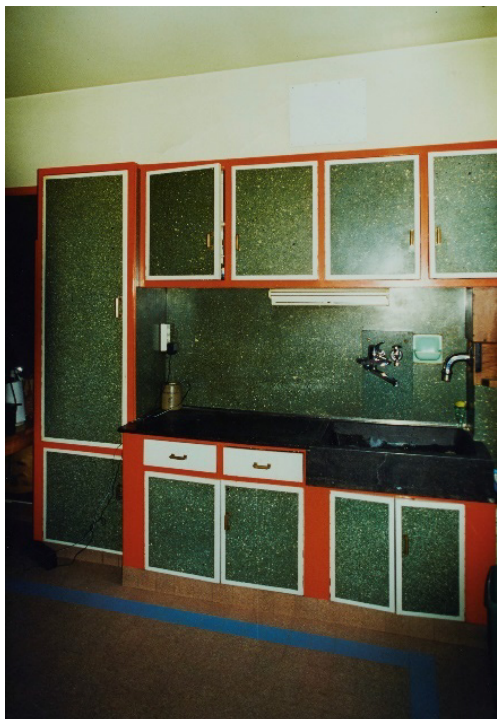
In een modernistische woning bleef deze keuken in asbestverdachte panelen bewaard. Het meubel getuigt van nieuwe inzichten over efficiënt en duurzaam materiaalgebruik in keukeninrichtingen tijdens het Interbellum.

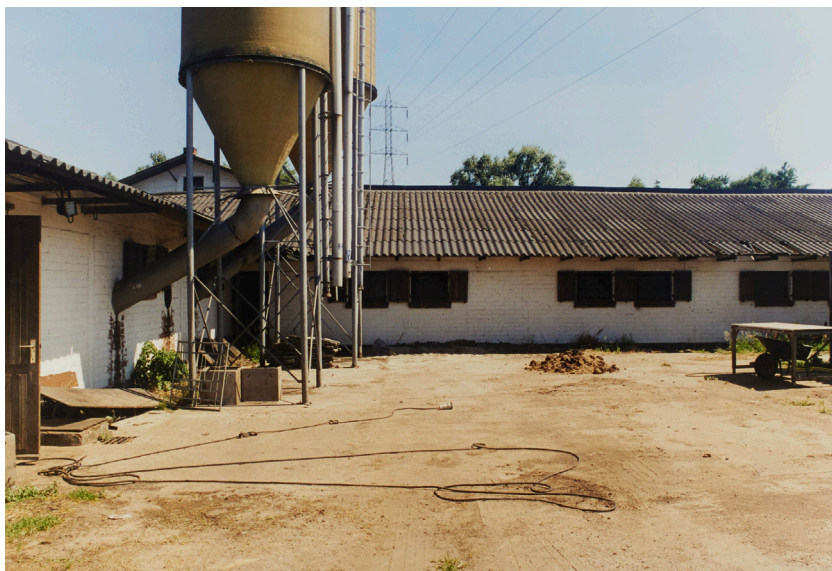
In de Kempense modelhoeves van de jaren 1950 is consequent geopteerd voor golfplaten daken in asbestcement. De golfplaten getuigen van nieuwe inzichten over efficiënt en duurzaam materiaalgebruik in agrarische bedrijfsarchitectuur. Retie, Braselhoeve [Braselhoeve | Inventaris Onroerend Erfgoed](#)

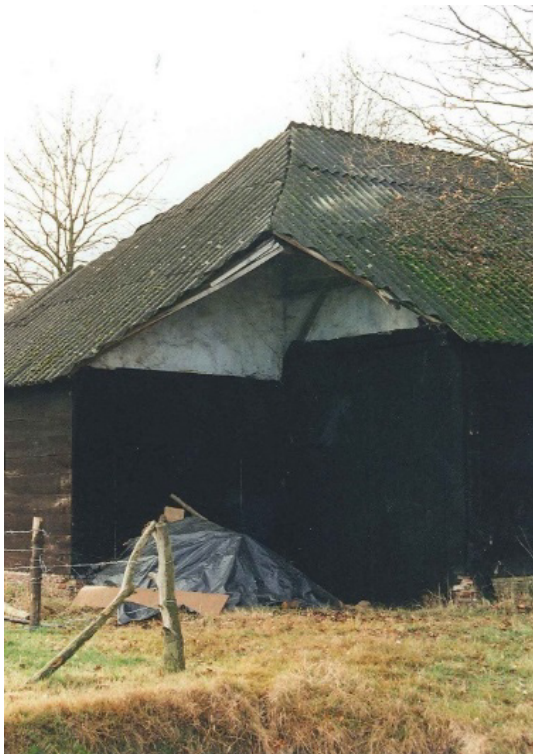
De golfplaten in asbestverdacht materiaal heeft geen erfgoedwaarde want is een vervangmateriaal. Oorspronkelijk had deze 19de-eeuwse schuur in vakwerkbouw een dakbedekking van plantaardig materiaal (stro?)

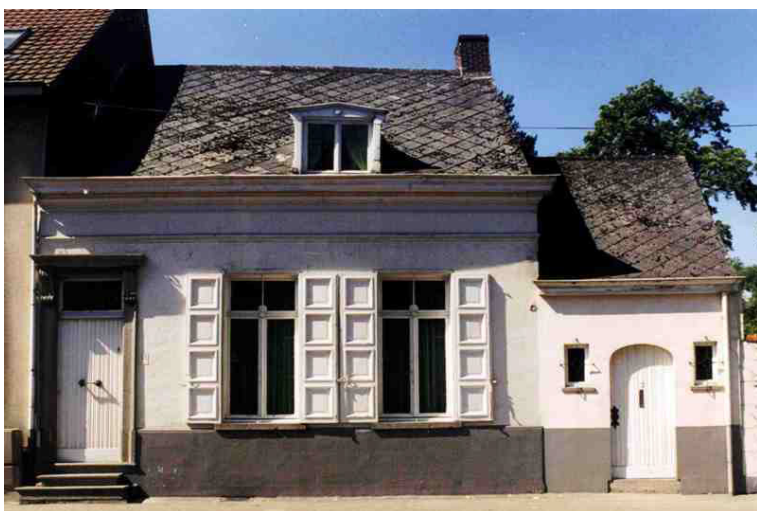
De asbestleien op het dak van deze vroeg-19de-eeuwse dorpswoning hebben geen erfgoedwaarde. Ze zijn niet origineel, maar vermoedelijk een vervanging van een natuurleien dak.

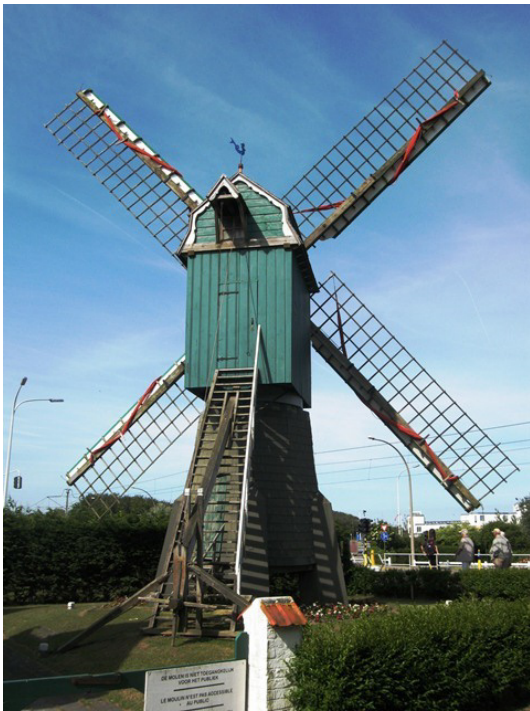
De asbestcementleien op het zeszijdige benedendeel van de Hubertmolen hebben geen erfgoedwaarde. De molen was in 1880 volledig in hout gebouwd. De kunstleien zijn aangebracht tijdens de renovatiewerken in de jaren 1950.

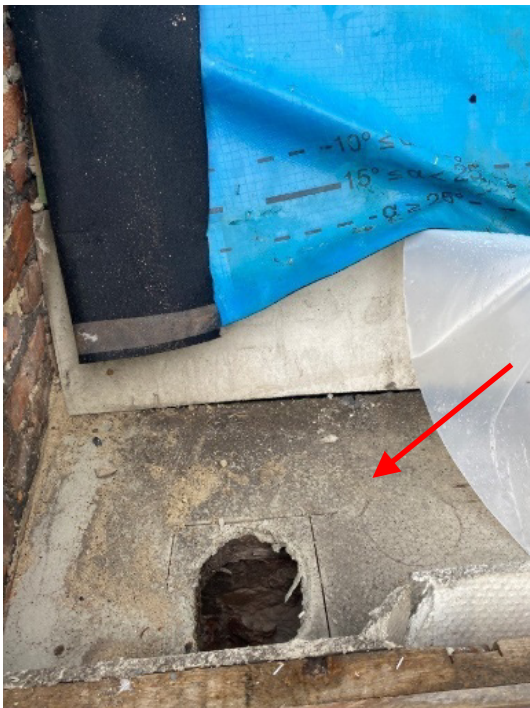
De asbesthoudende bekleding in deze dakgoot heeft geen erfgoedwaarde want is toegepast om de oorspronkelijke goot van de 19de-eeuwse kerk te herstellen.

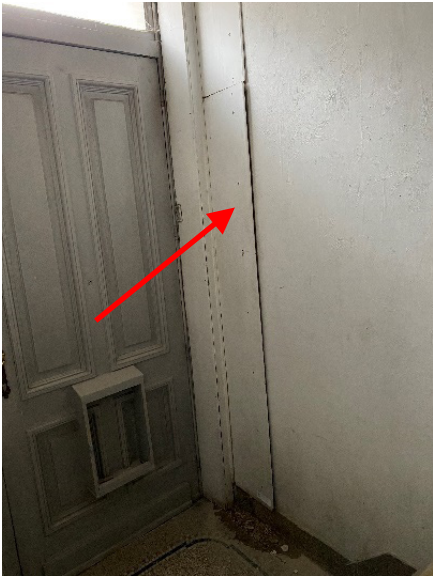
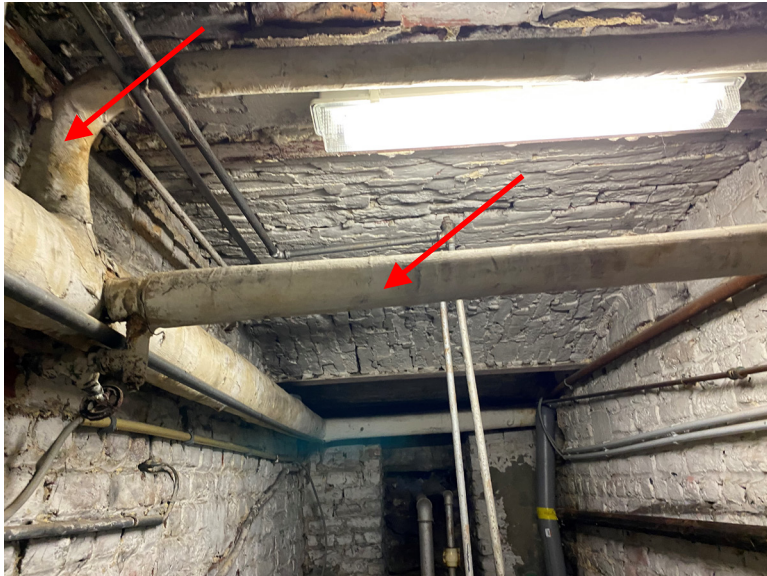
Dit asbestverdachte plaat- en pleisterwerk draagt weinig bij aan de erfgoedwaarde van deze 19<sup>de</sup>-eeuwse burgerwoning.

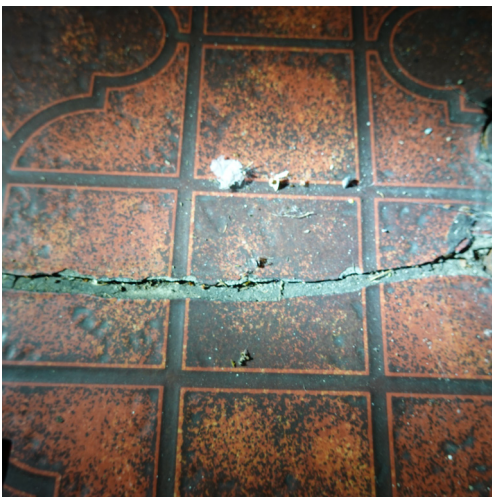
Deze asbestverdachte vloerbekleding met tegelimitatie draagt niets bij aan de erfgoedwaarde van het interieur van de 16<sup>de</sup>-eeuwse pastorie van Herselt, in de 18<sup>de</sup> en 19<sup>de</sup> eeuw verbouwd en beschermd omwille van de historische waarde.

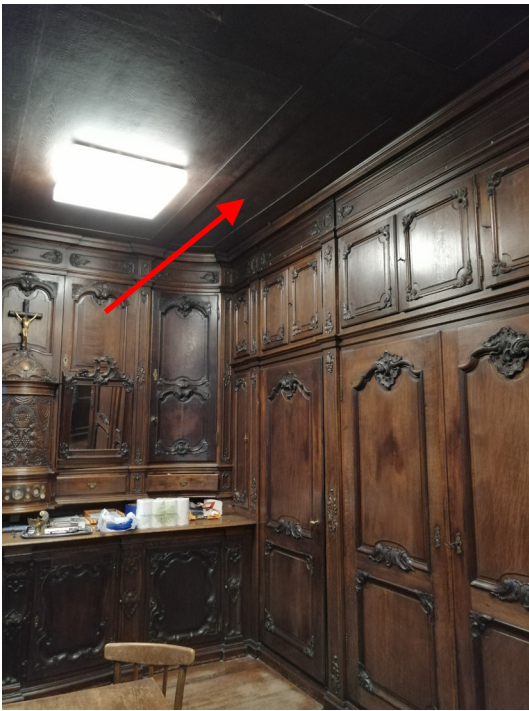
Het plafondmateriaal is asbestverdacht en maakt deel uit van een historisch interieuresemble. Het harmonieert met het neobarokke interieur van deze sacristie in Sint-Amands.

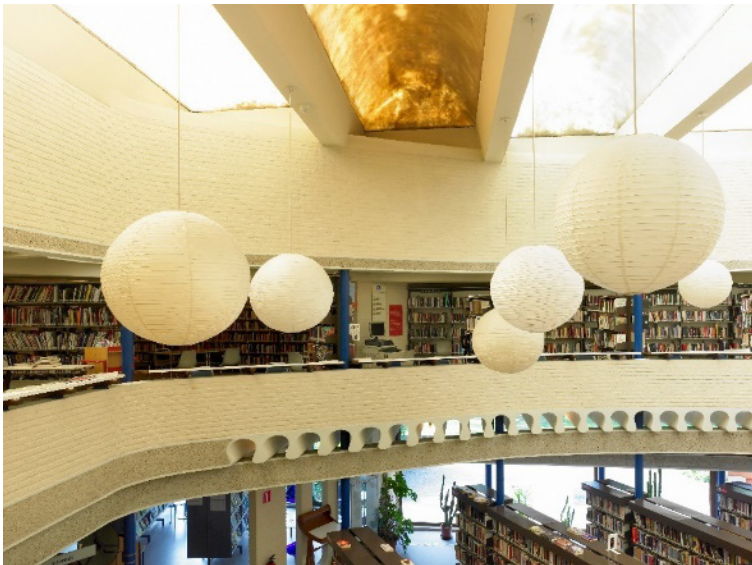
De verwijdering van de asbesthoudende verloren bekisting rond de betonnen geprofileerde balken is niet evident zonder de bouwkundige integriteit van deze architectuur aan te tasten. Schoten, bibliotheek naar ontwerp van Renaat Braem.

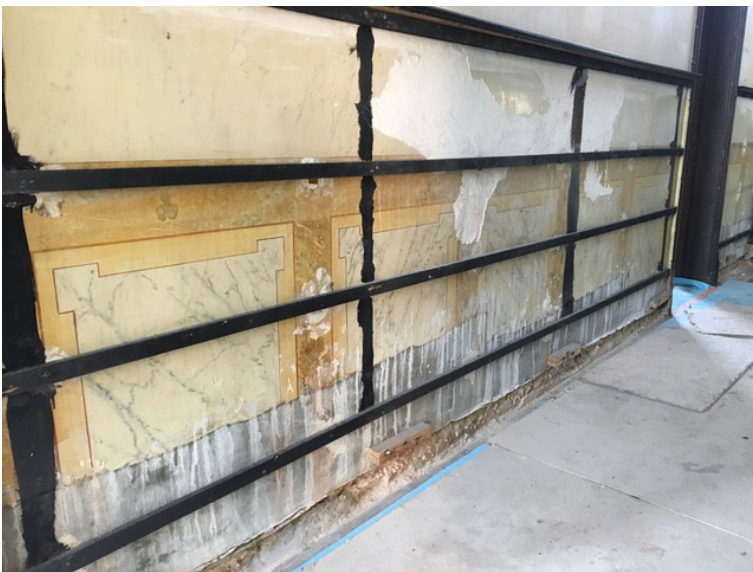
In de pastorie van het begijnhof van Hoogstraten werd achter de lambrisering in asbestverdacht materiaal een schildering met marmerimitatie aangetroffen. Na het verwijderen van deze lambrisering kon de schildering worden gerestaureerd.

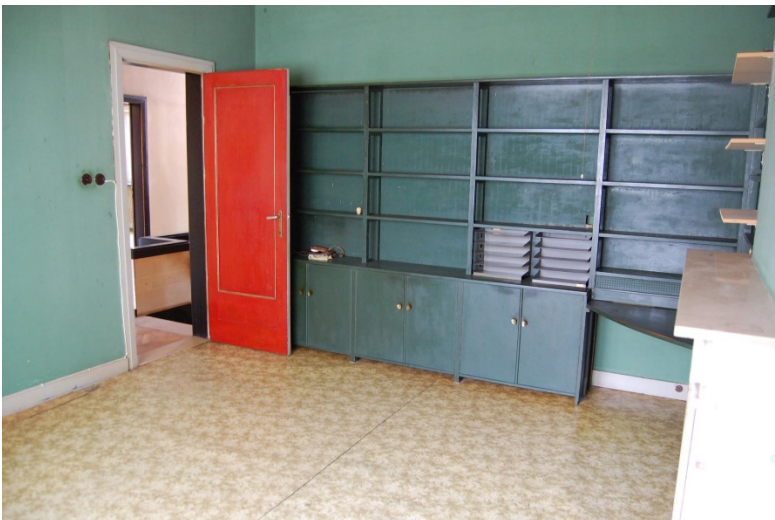
Het asbestverdachte vloerbekleding in deze beschermde art-decowoning bleek op basis van een labo-analyse geen asbest te bevatten.

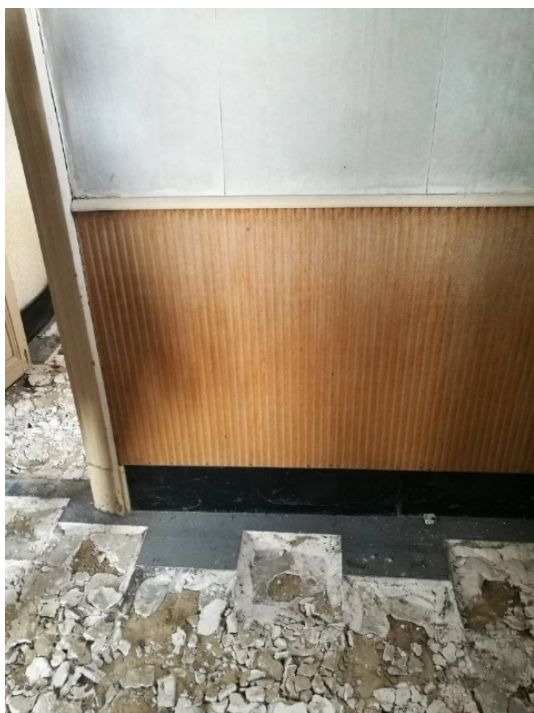
De lambrisering in asbestcement van de jaren 1960 droeg niet bij aan de erfgoedwaarde van de hoevewoning Brouwershof in Kooigem en is daarom tijdens de restauratiewerken verwijderd.

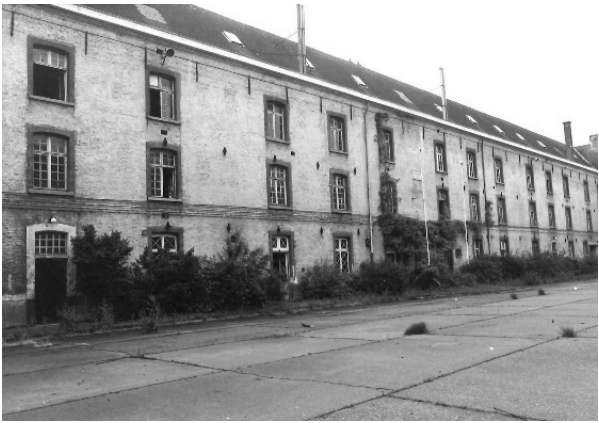
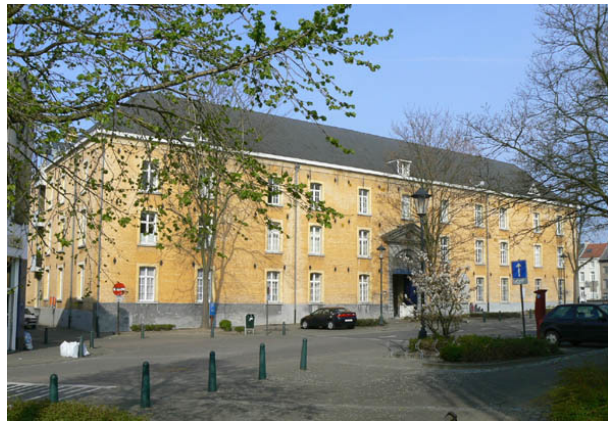
Het asbestcementleien dak van de Dossinkazerne in Mechelen was niet oorspronkelijk en had geen erfgoedwaarde. Het werd bij de restauratie vervangen door een natuurleien dak.

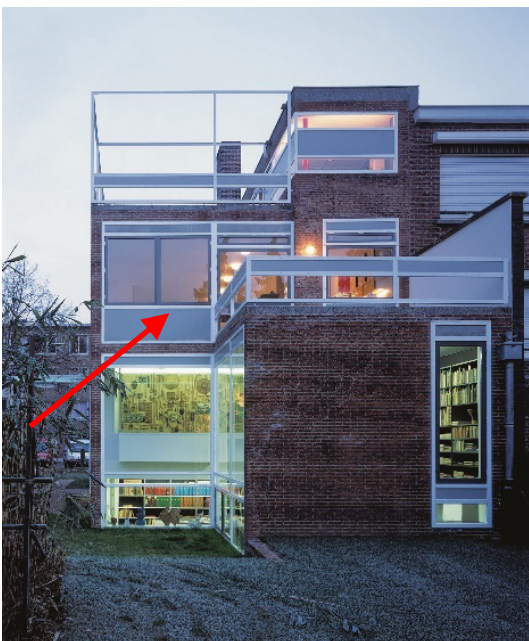
De gevelplaten in Glasal vormen een beeldbepalend element voor de architectuur van deze modernistische woning en zijn typerend voor de bouwperiode. Dit asbestmateriaal is oorspronkelijk en draagt bij aan de architecturale waarde van dit beschermde gebouw. De meeste platen zijn tijdens de restauratie vervangen door een replica in een veilig materiaal. Deurne, Braemhuis.

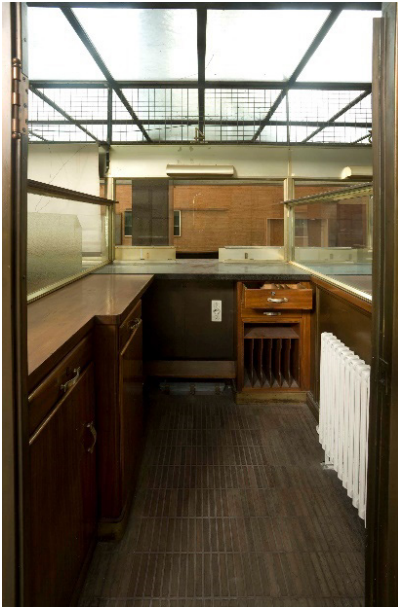
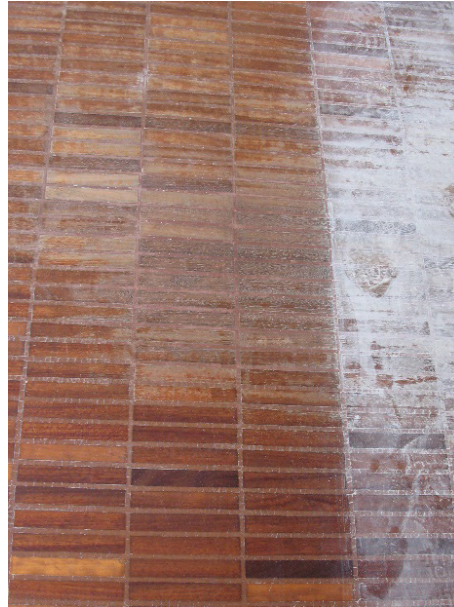
Oostende, Postgebouw, Het asbesthoudend voegwerk in het parket dat niet meer in goede staat was, werd tijdens de restauratiewerken in 2012 vervangen door een asbestvrij product met gelijkaardig uitzicht.

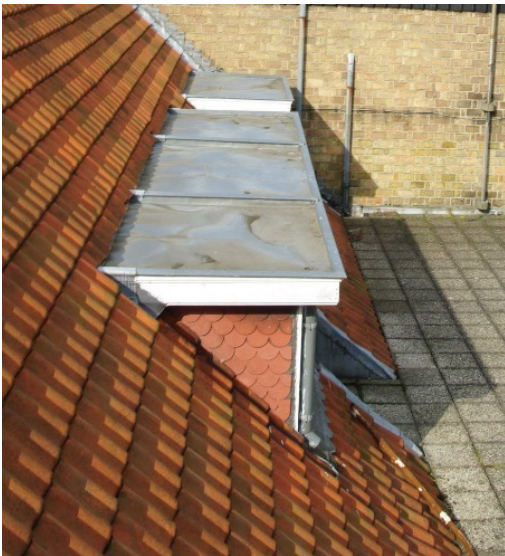
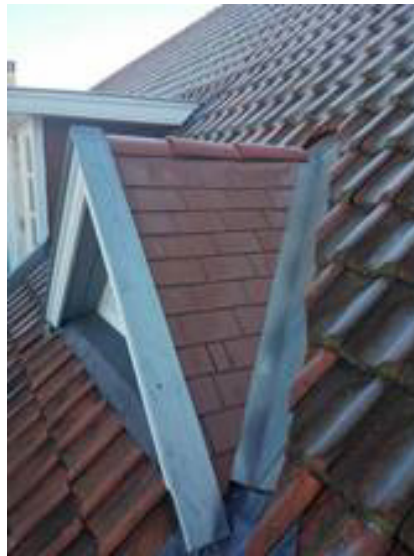
Het formaat, de rode kleur en de schubvorm zijn typerend voor de oorspronkelijke asbestleitetjes van deze dakkapellen (foto links). Omdat deze schubleien niet verkrijgbaar zijn voor dergelijke kleine hoeveelheden is beslist om ze bij de restauratie te vervangen door rechte leien in een zelfde kleur (foto rechts). Koksijde, E. Pecher

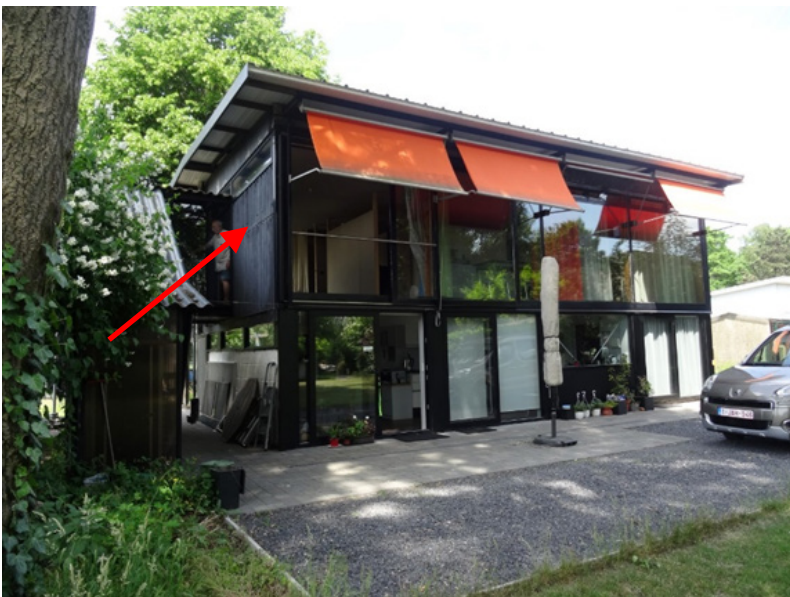
Van deze beschermde naoorlogse woning is de oorspronkelijke afwerking van met golfplaten in asbestcement vervangen door aluminiumplaten met een gelijkaardig uitzicht. Bij beschermde gebouwen die dateren van recentere perioden (bv. 20<sup>ste</sup>-eeuws modernisme) kan in de erfgoedwaardering het conceptuele (planopbouw, ruimtelijke organisatie, woonkwaliteit) doorwegen op het materiële (de toegepaste materialen). Dit wil zeggen dat de authenticiteit van materialen in bepaalde erfgoedcontexten van minder belang is en gemakkelijker vervangbaar is dan in andere contexten. Woning Heyvaert | Inventaris Onroerend Erfgoed

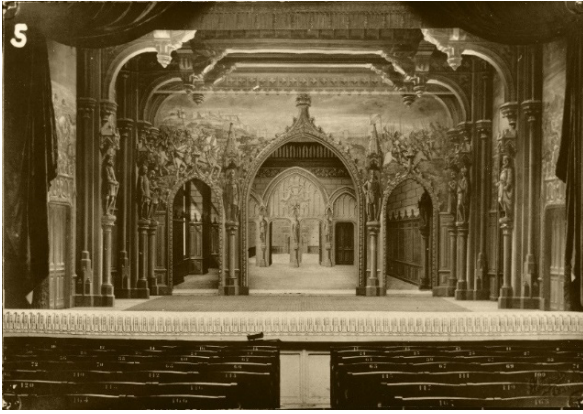
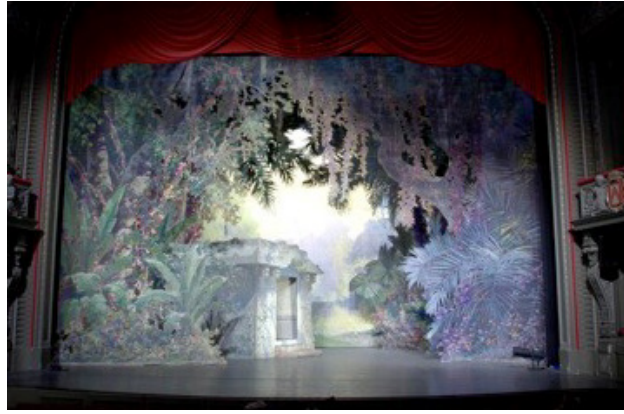
Deze asbesthoudende theaterdecors zijn opgenomen op de Vlaamse topstukkenlijst en dubbel beschermd als cultuuro goed door het Onroerenderfgoeddecreet. Ze worden momenteel veilig bewaard in een depot.

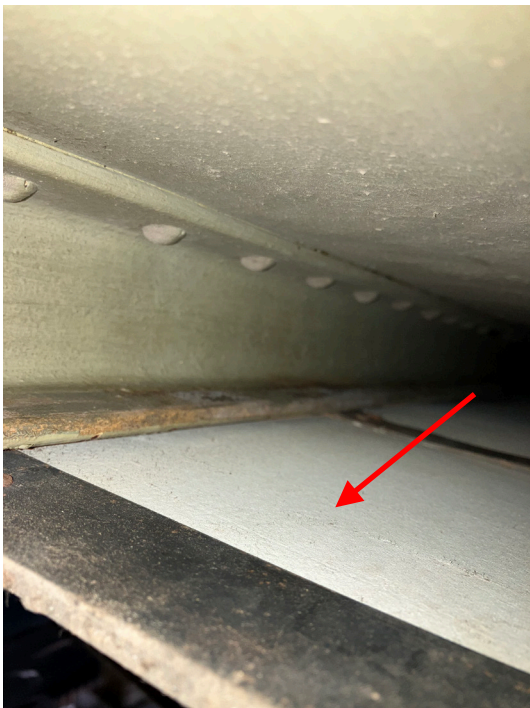
Asbestkarton in het brandscherm, zichtbaar vanuit een aantal openingen bovenaan.

In het kader van verbouwingswerken is een asbestinventaris opgemaakt. Het brandscherm bleek asbest te bevatten. Meer bepaald asbestkarton (Chrystotiel, witte asbest) dat is aangebracht aan de binnenzijde van de metalen panelen aan de podiumzijde.

Om het asbestkarton te verwijderen, moeten de metalen strips waartussen de panelen zijn geklemd worden losgemaakt van de structuur van het brandscherm. Vervolgens kan het asbestkarton worden verwijderd en kunnen de strips met metalen platen opnieuw worden bevestigd aan de structuur. Deze werken dienen ter plaatse worden uitgevoerd. Om schade aan de fragiele schildering en het marouflagedoek tijdens de asbestwerken te voorkomen wordt geadviseerd:

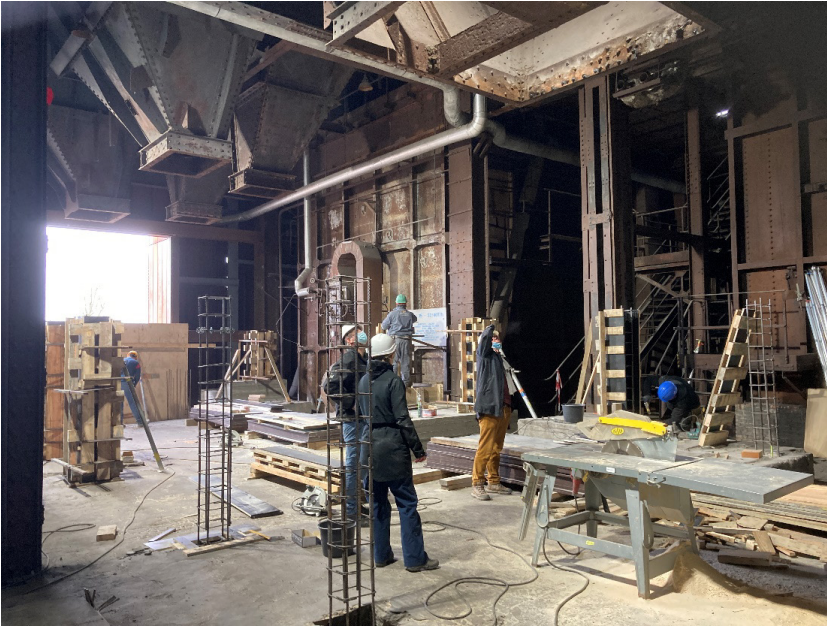
In de ketels van de elektriciteitscentrale van Zwevegem is na grondig onderzoek beslist om het ketelhuis asbestveilig te maken en de gecontamineerde ketels dicht te lassen.

Het agentschap Onroerend Erfgoed verleende akkoord voor scenario 2, waarbij de meest gecontamineerde ketels verwijderd zouden worden. Hierbij zou het monumentaal karakter van de ruimte bewaard kunnen blijven en konden ook de dragende structuren, enkele betekenisvolle onderdelen zoals expansievaten met bijhorende leidingen en de stalen passerelles behouden worden. Uiteindelijk is beslist om de ketelruimte niet te herbestemmen. De vier ketels zijn behouden, asbestveilig gemaakt en als museale relictten te bezoeken onder de begeleiding van een gids.
